# Bouwhistorische verkenning

Naar aanleiding van wijziging bestemming locatie

## Kerkstraat 14, 5954 BC Beesel

Vrijdag 9 januari 2025  
2025-104

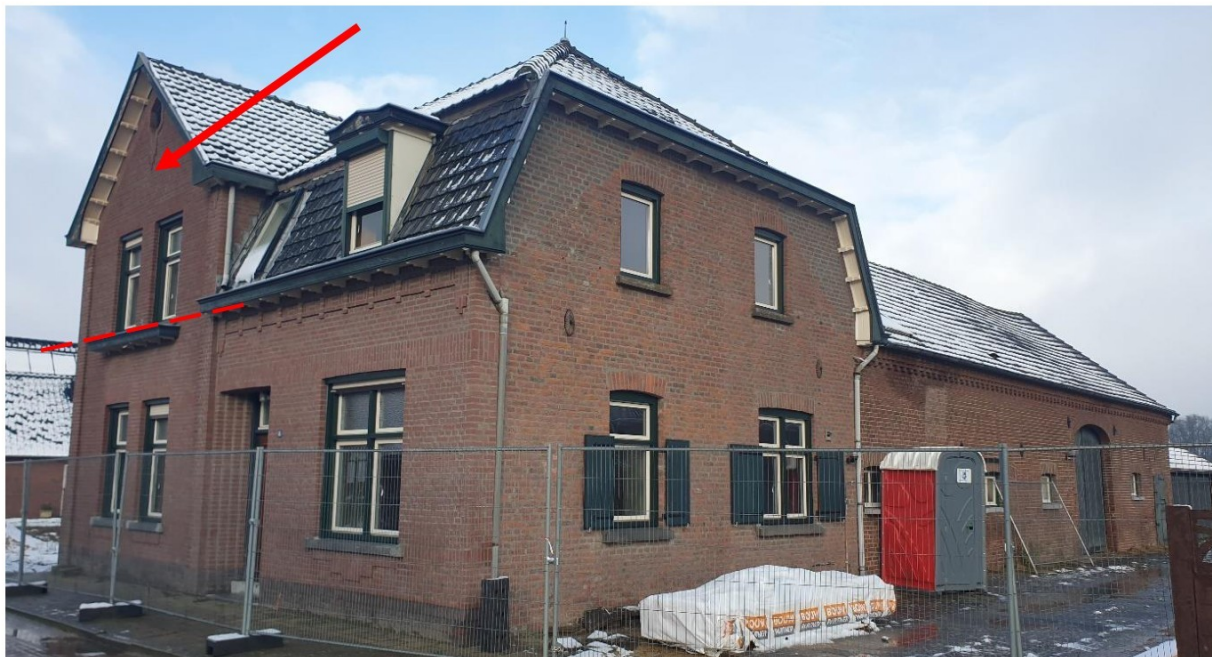
Vernieuwde voorgevel woning met aanpassing en verlening van de gevel op de 1ste verdieping.

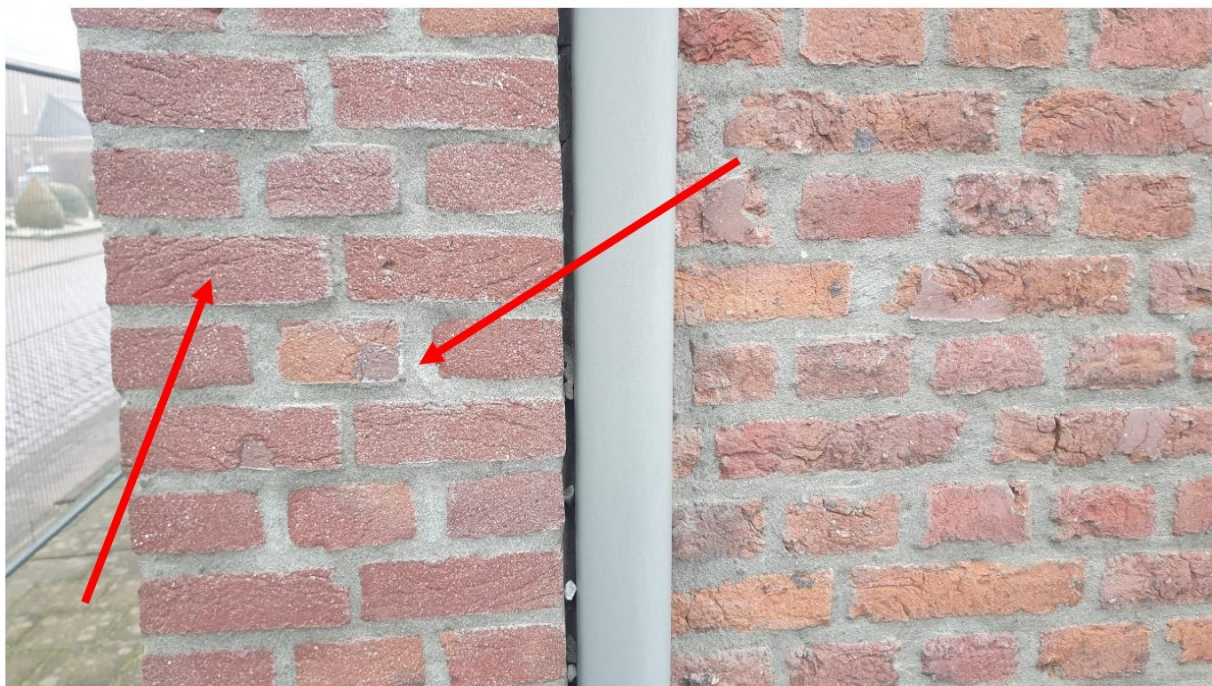
Er is gebruik gemaakt van een andere steen. Voegwerk is niet authentiek.

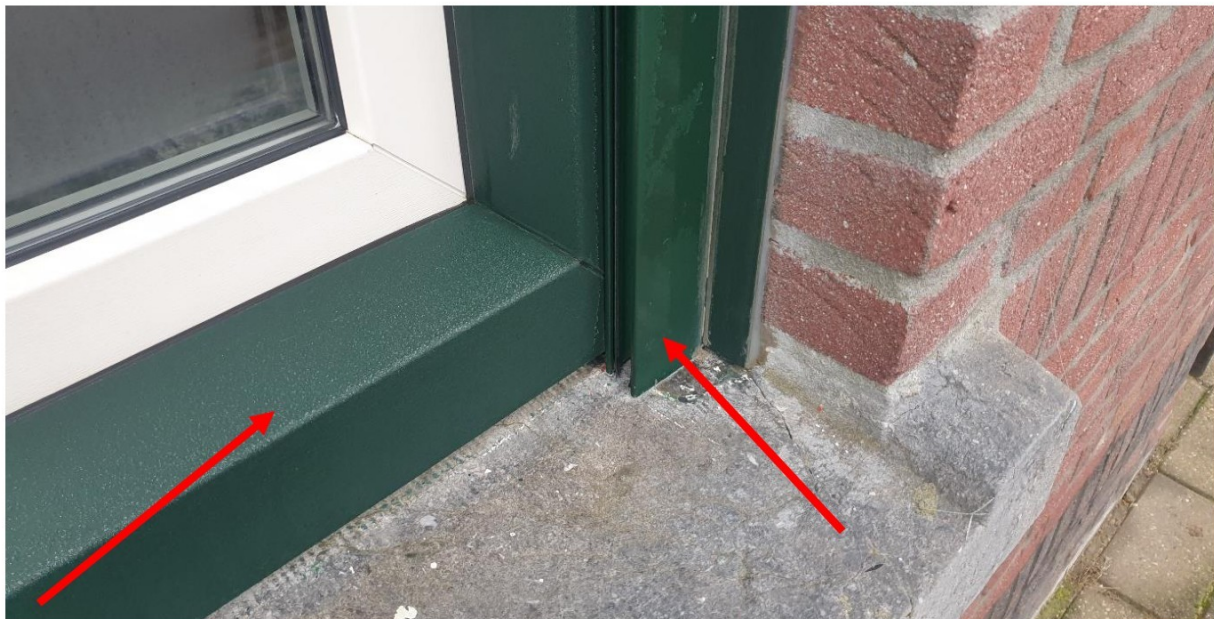
Kunststof kozijnen met verkeerde profielvorm. Rolliikgeleiding in de voorgevel

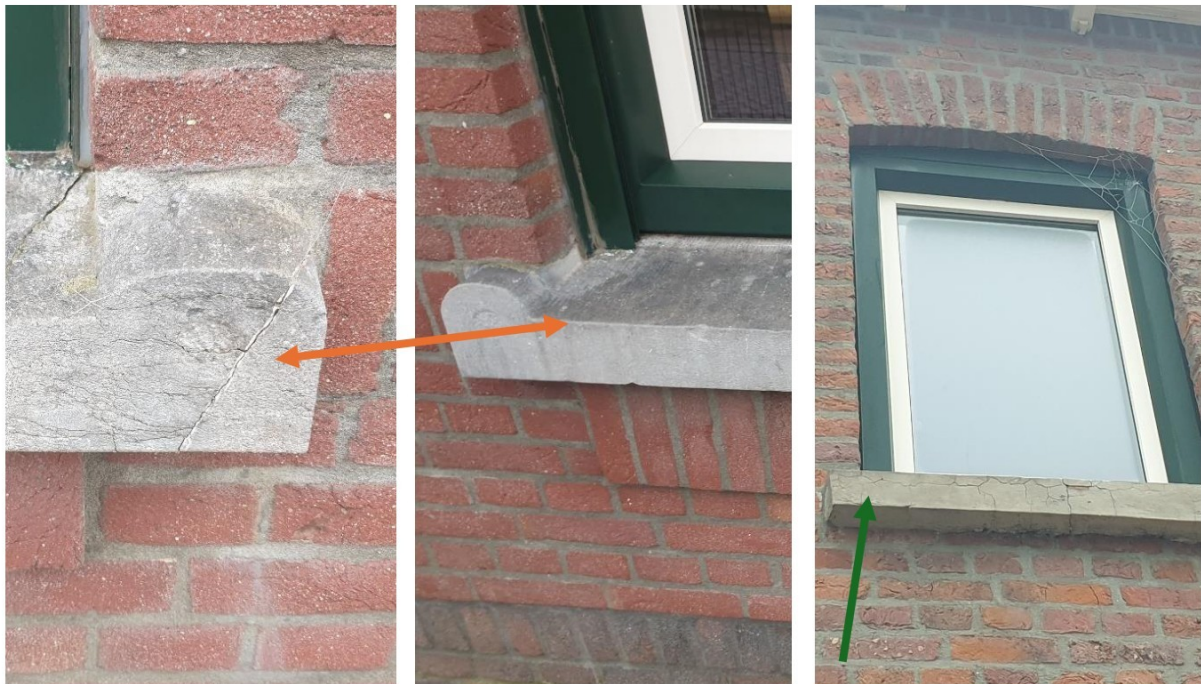
Aanpassing van vensterbanken welke niet overeenkomen met de vensterbanken in de bestaande situatie

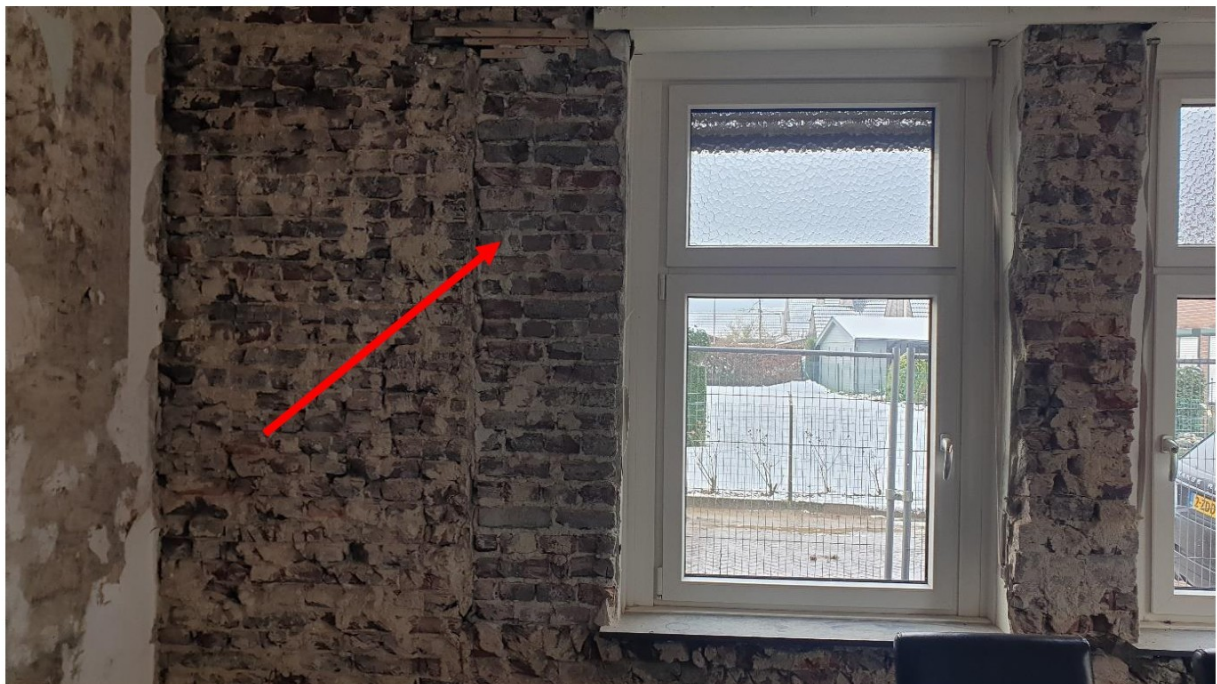
Aanpassing van de indeling van de raamkozijnen begane grond

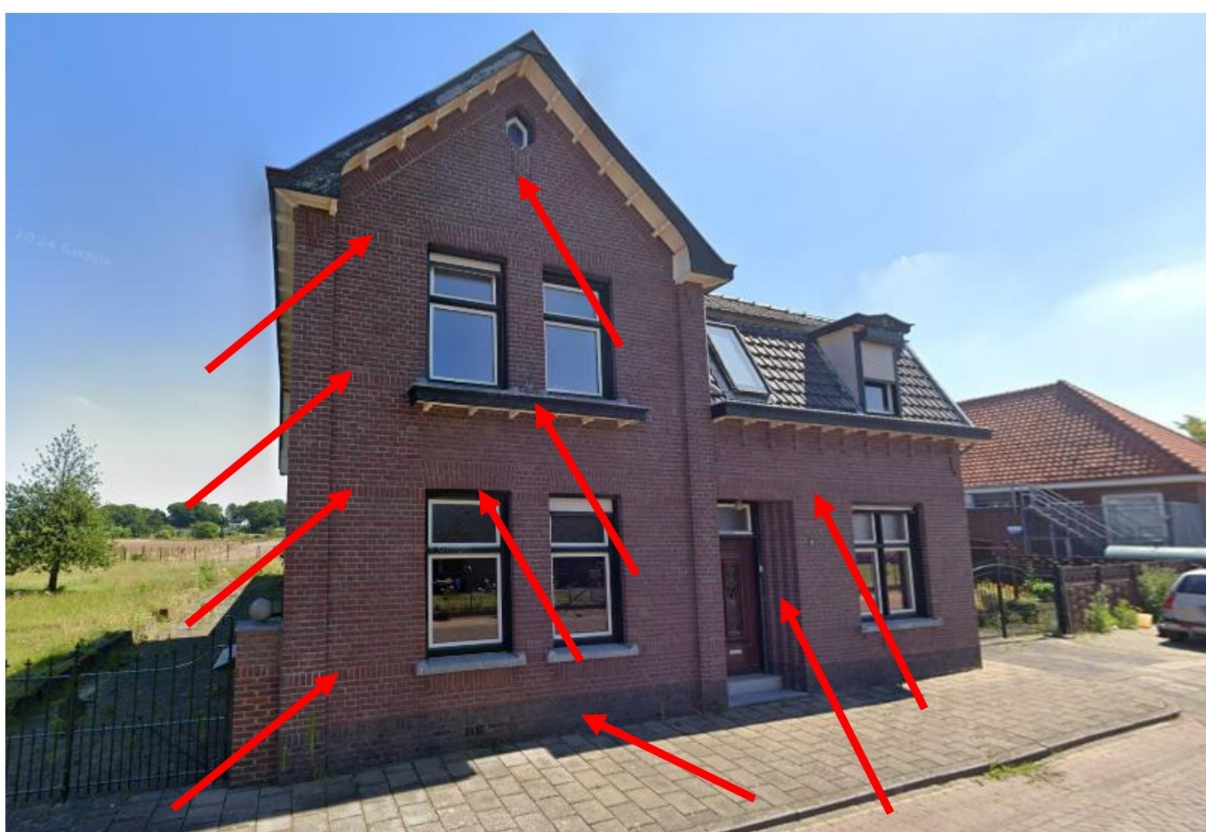
Verfraaide details in de voorgevel welke niet authentiek zijn

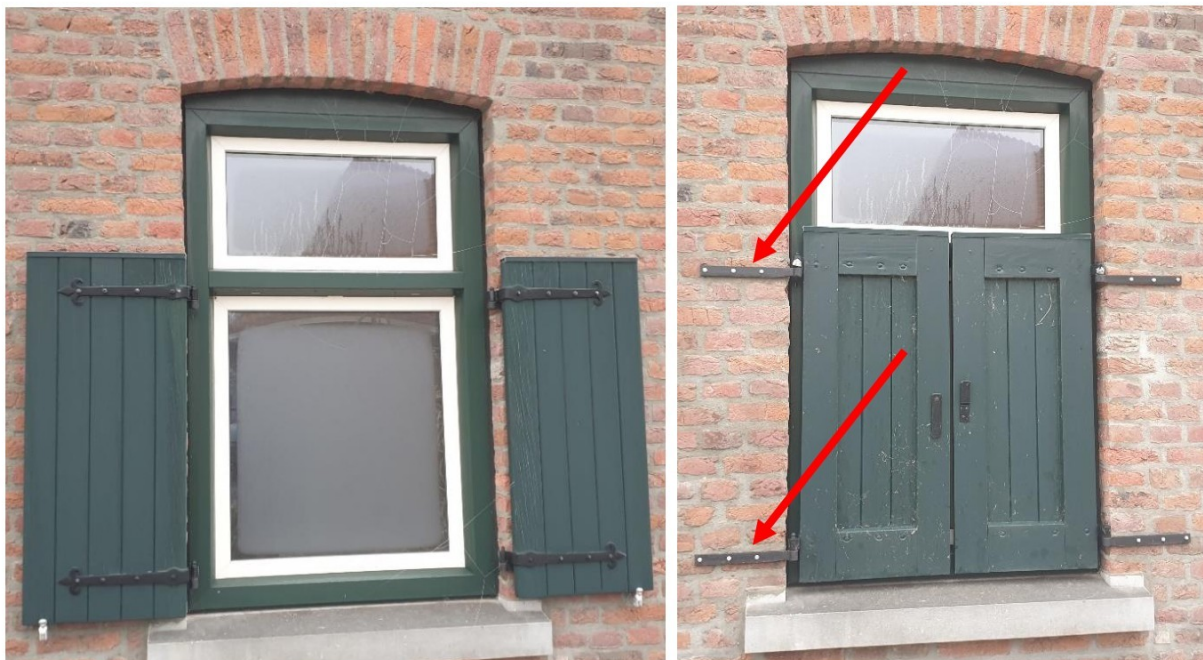
Ter plaatse van de kozijnen op de begane grond zijn nog houten luiken toegepast. Dit lijkt in lijn te zijn met de authentieke uitstraling van de originele bouw van de woning. Echter bij nadere inspectie is duidelijk herkenbaar dat de luikvastzetters met Herderinnekopje machinaal zijn gefabriceerd, waardoor het aannemelijker is dat de luikvastzetters zijn geplaatst tijdens of na de grote aanpassing van de voorgevel van het voorhuis. Ook de ophanging van de scharnieren duidt erop dat de luiken niet origineel. Deze zijn namelijk met bouten bevestigd op de muur in plaats van ingemetseld.

*Luiken lijken niet authentiek gezien de bevestiging van de scharnieren*

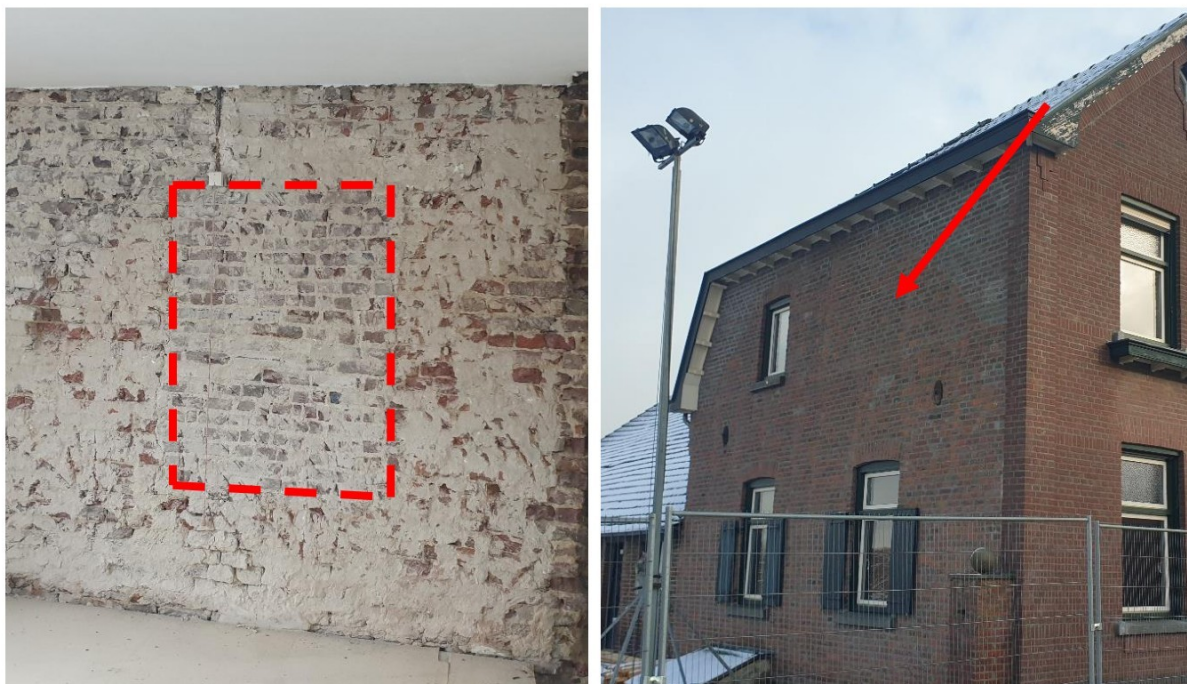
Aan de binnenzijde van het voorhuis is zichtbaar dat er van origine een extra raamkozijn heeft gezeten in de linkergevel van het voorhuis. Gezien er geen sporen zichtbaar zijn aan de buitenzijde van de gevel van het voorhuis doet het vermoeden bestaan dat ook de zijgevel van het voorhuis in het verleden (deels) is vervangen.

Details zichtbaar in de binnenmuur van een oud raamkozijn in de linker buitengevel.

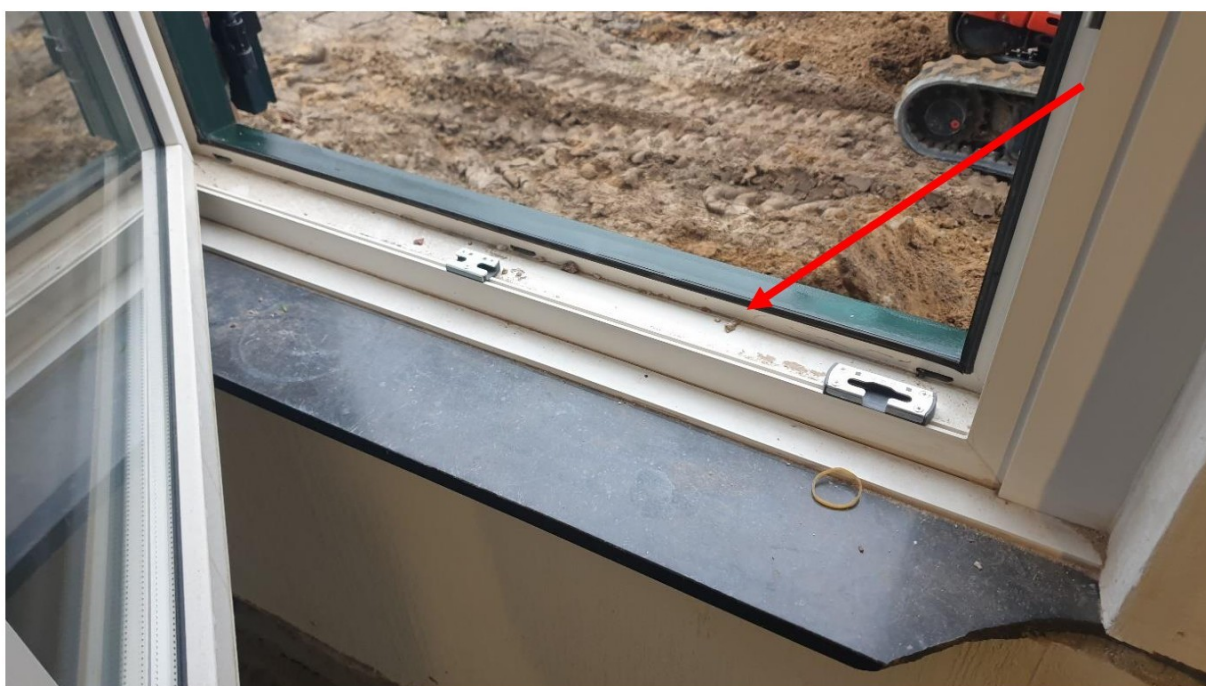
De kozijnen in de gemetselde zijgevels van het voorhuis betreffen kunststof kozijnen welke in 2018 in het voorhuis geplaatst zijn. Echter is er een ander type kozijnprofiel toegepast. Dit profiel is moderner, is zonder houtnerf structuur en heeft 45 graden hoekverbindingen. Er is deels rekening gehouden met de authentieke indeling die al aanwezig was voor de kozijnen die zijn gesitueerd op de begane grond. De indeling van de kozijnen die zijn gesitueerd op de verdieping zijn afwijkend met de oude indeling en uitstraling. Hierbij zijn de dubbele vleugelramen met de kiepraam erboven vervangen voor een enkel vleugelraam. Ook het gebruik van standaard HR++ ramen in de kozijnen van de gevels is niet authentiek.

*Kunststof kozijnen met verkeerde profielvorm.*

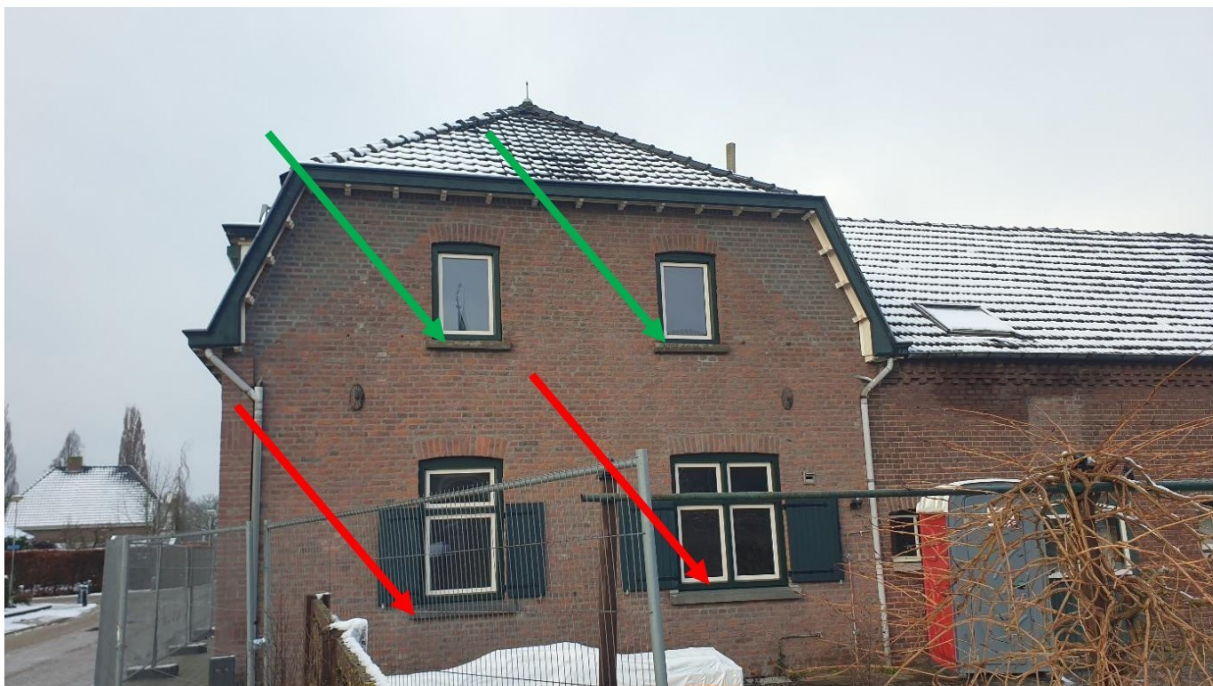
Onder de kozijnen zijn moderne gezoete Belgisch hardsteen raamdorpel voorzien een druiprand. Aan het metselwerk te zien lijken deze de vervanger te zijn van de wat oudere “originele” betonnen variant vensterbanken.

*Op de begane grond zijn moderne raamdorpelstenen toegepast onder de kozijnen welke niet authentiek zijn voor deze woning. Op de verdieping lijken ze wel authentiek.*

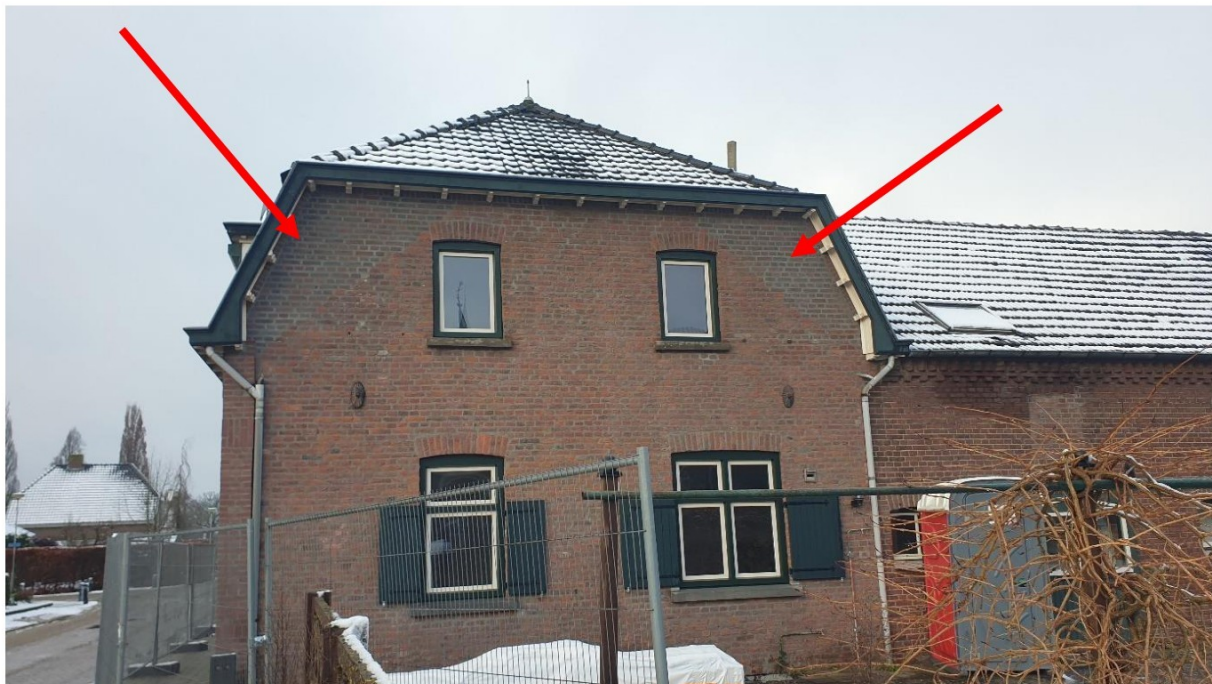
De gevelstenen lijken authentiek te zijn met wat zichtbaar is aan de binnenzijde van het voorhuis. Echter is ook zichtbaar dat er een deel is opgemetseld om van een zadeldak een mansardedak met wolfseinden te creëren aan de rechterzijde van het woonhuis. Op het hoge deel links is een schilddak met schild aan de achterzijde gecreëerd.

*Opgemetseld deel van de gevel waarbij gebruik is gemaakt van een niet authentieke steen.*

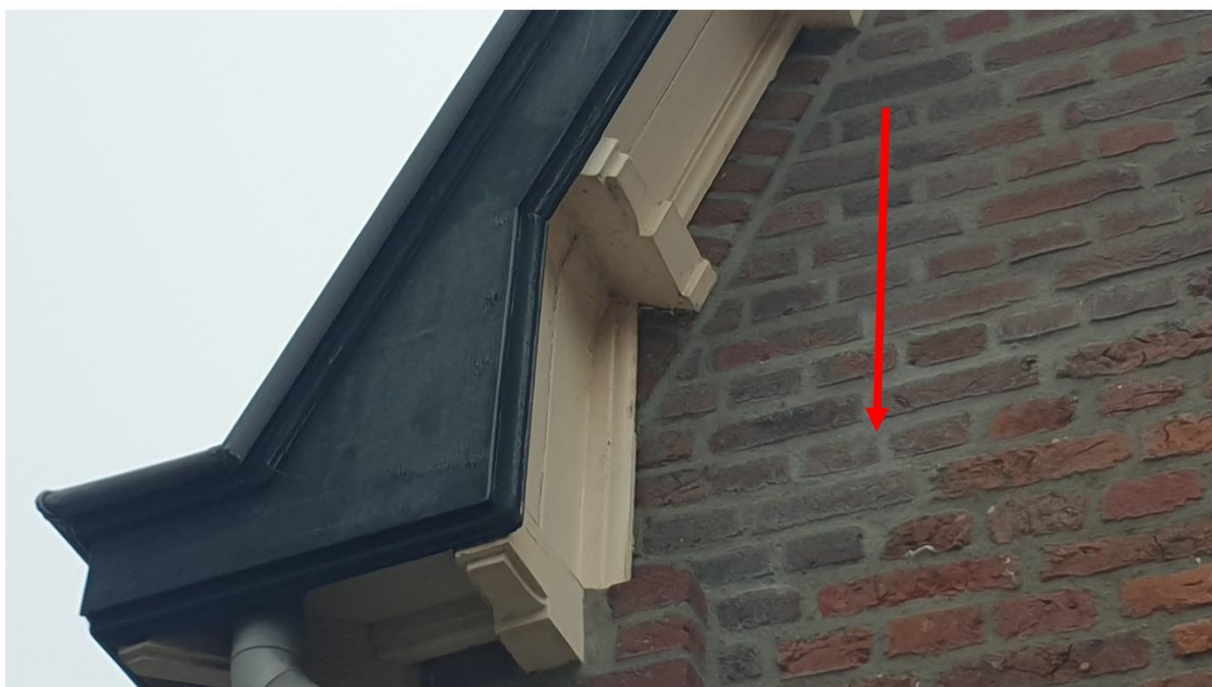
Het voegwerk betreft een platvolle voeg wat net als de voorgevel niet overeenkomstig is met het authentieke karakter van de woning.

*Er is gebruik gemaakt van een platvol voeg wat niet authentiek is.*

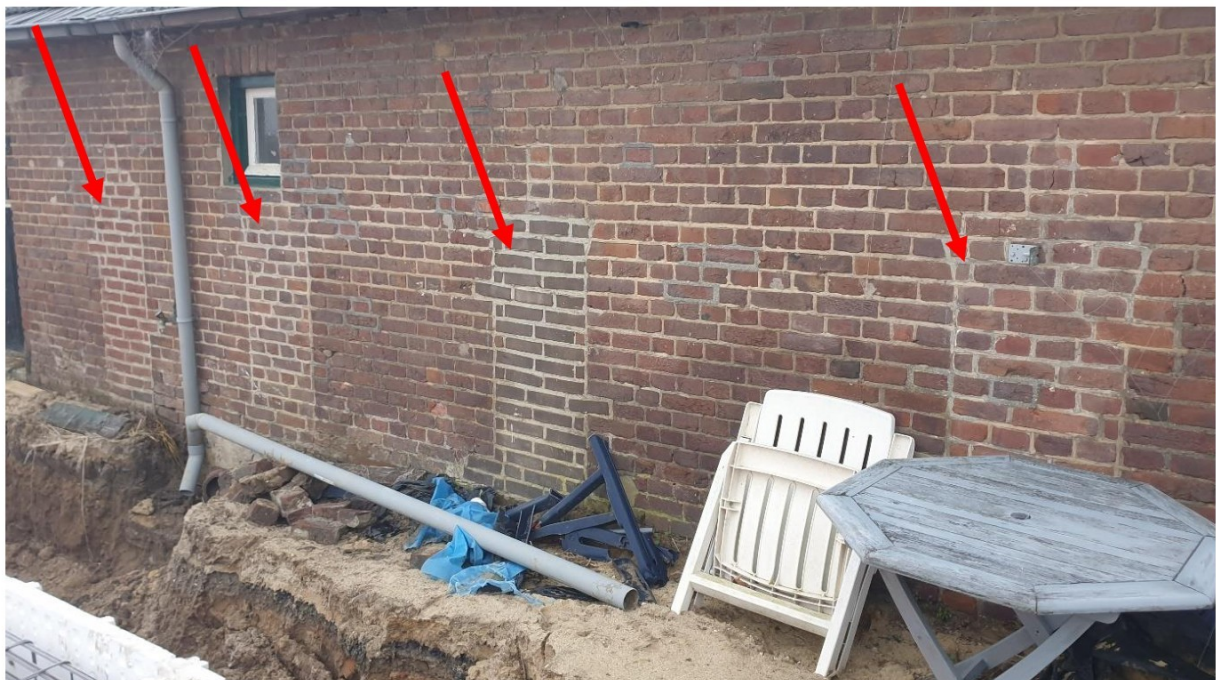
De oude varkensstaldeuren in de gevel zijn dicht gemetseld met een modernere steen die gelijkend is als de steen welke in de voorgevel zit, waardoor deze duidelijk afsteken van de rest van het metselwerk. Ook het metselverband komt niet overeen met het naaste gelegen metselwerk.

*Dicht gemetselde varkensdeuren met een niet authentieke steen*

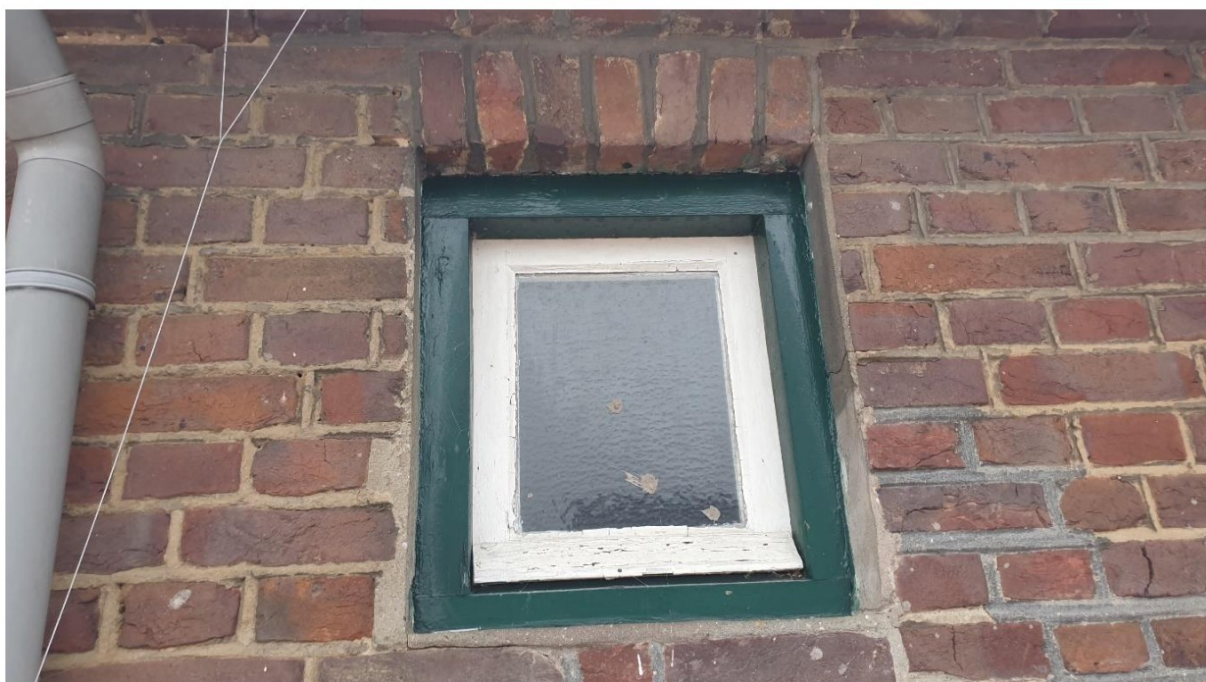
*Periodiek correct raamkozijn, de betreffende gevel is echter van een latere periode.*

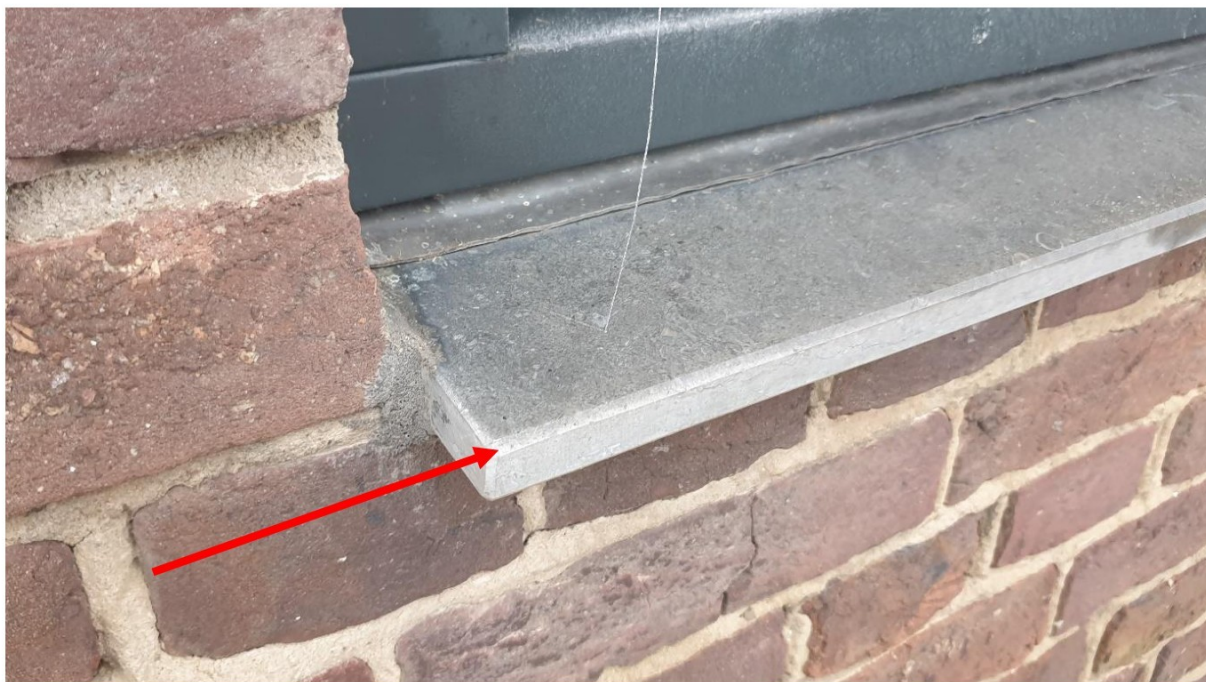
*Vernieuwde raamdorpelsteen*

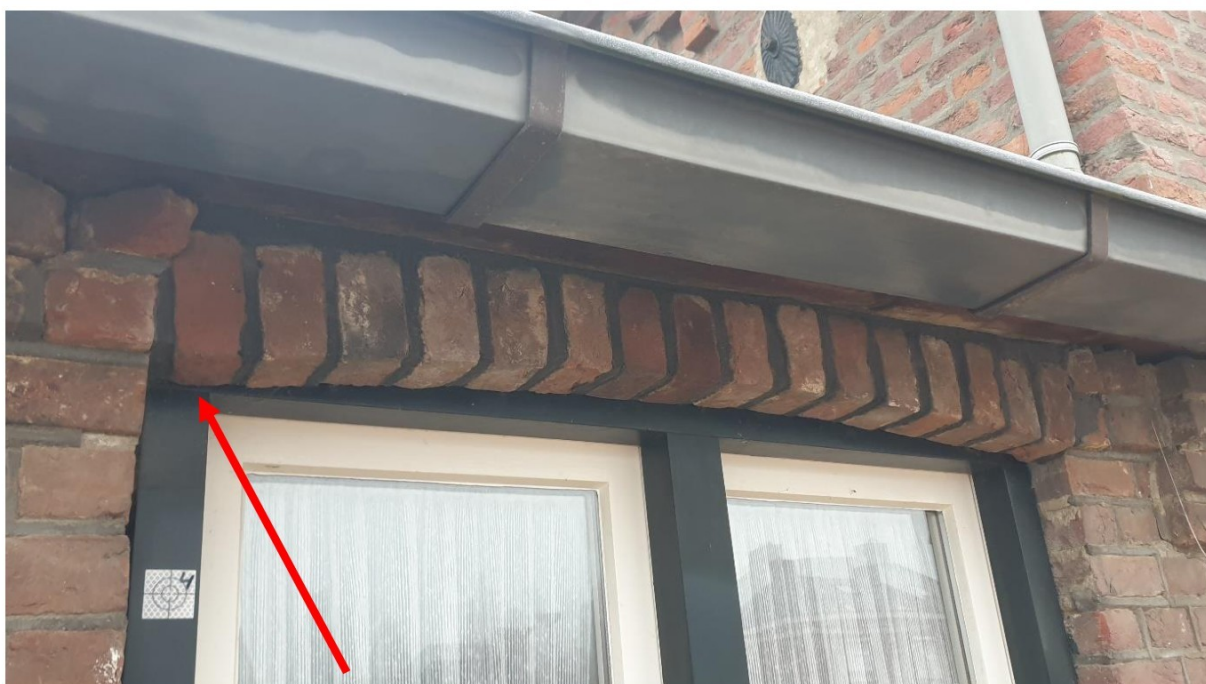
*Overgemetselde en vernieuwde halfsteense segmentboog*

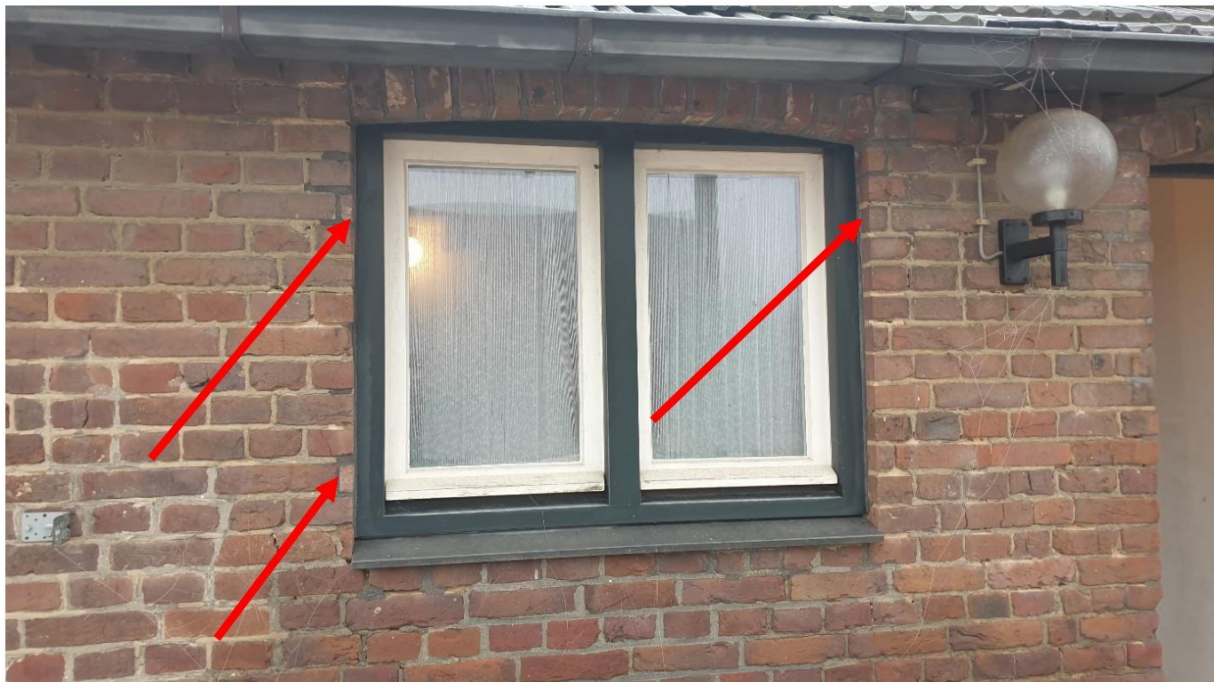
*Niet originele raamopening. Zichtbaar aan zaagsnede en de klezoor stenen bij de dagzijde van de raamopening*

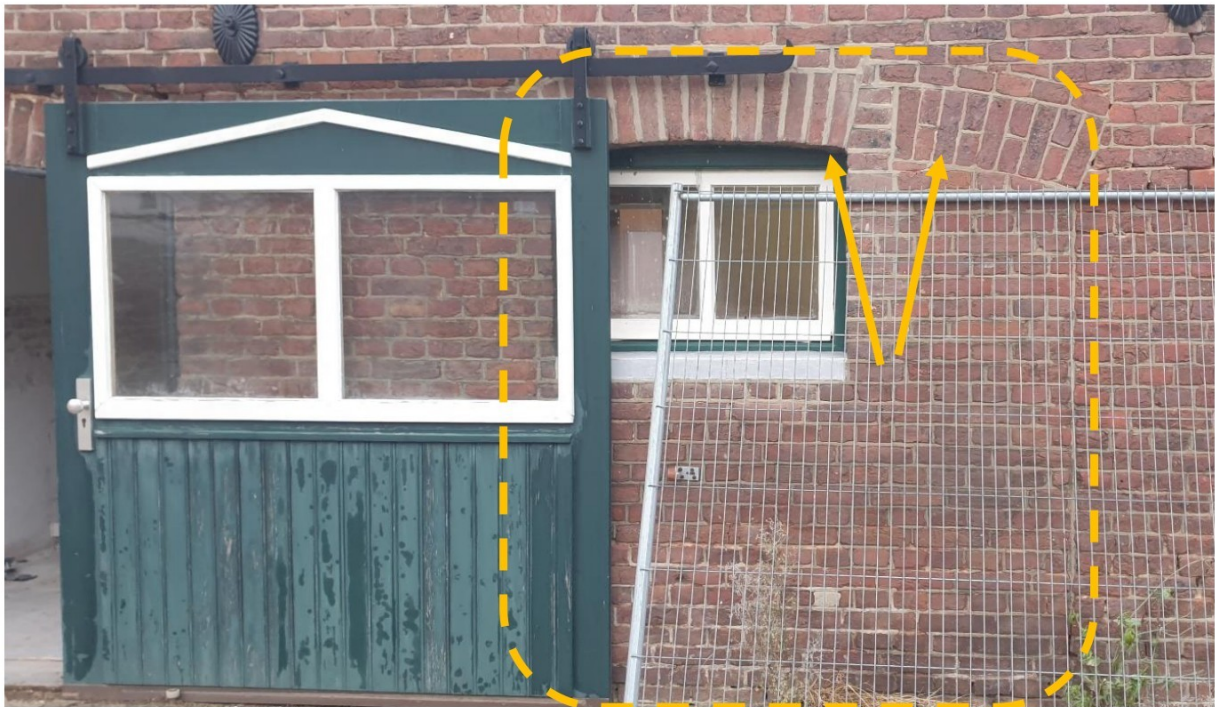
Aanpassing van de gevelindeling met een ander type steen en voeg. Duidelijk zichtbaar dat dit in 2 verschillende periodes is uitgevoerd.

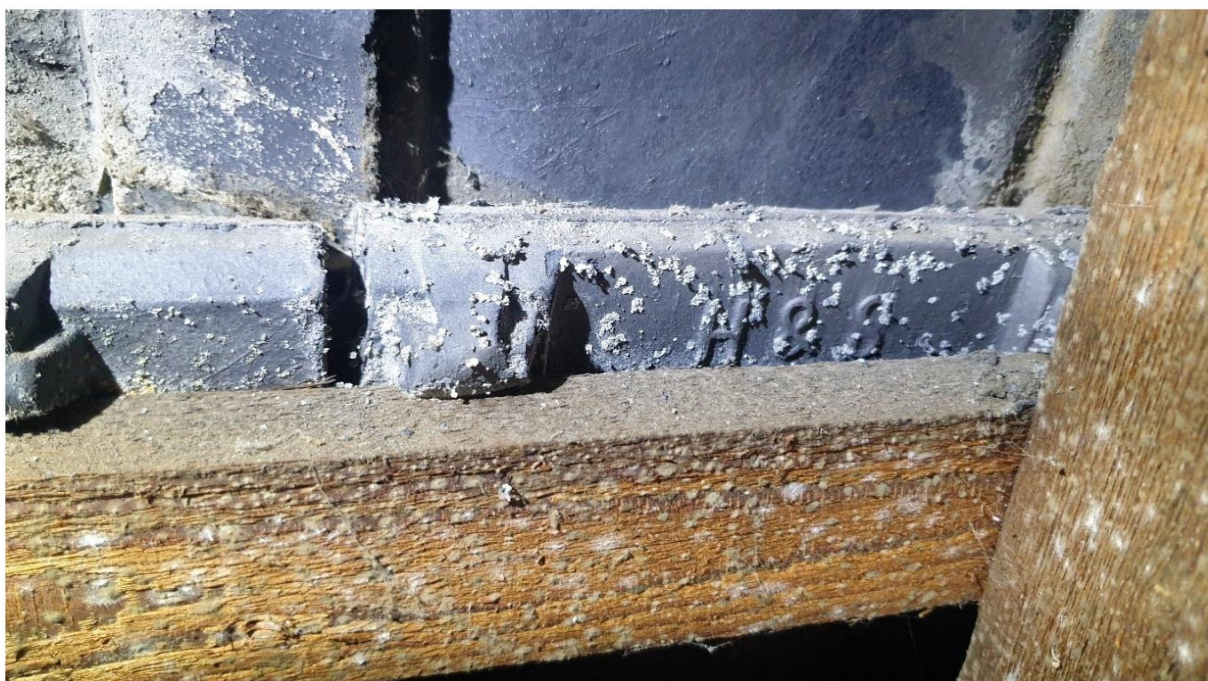
Bijna het gehele dak van het voorhuis is gedekt met blauwe tuile du nord dakpannen, met een vlakke wel en met het merk **H&S** (welke oorspronkelijk opgericht als Verenigde Swalmer dakpannenfabrieken Swalmen). De samenwerking is opgericht in 1924 en ging failliet in 1936. In 1951 tot 1974 hebben Nazaten van [REDACTED] en de [REDACTED] [REDACTED] Onderdeel van N.V. Kleiwarenindustrie Swalmen. Het bedrijf opnieuw opgestart waarbij de dakpannen het merk H&S kregen [REDACTED] & [REDACTED]

Hieruit is dus duidelijk af te leiden dat het dak van het voorhuis geen origineel dakbedekking heeft. Tevens ondersteunt dit de theorie dat tussen 1950 en 1960 het voorhuis grondig is gerenoveerd/verbouwd. Echter ondanks deze informatie betreffende de dakpannen is er nooit met zekerheid vast te stellen dat het dak/ de dakpannen niet in een latere periode zijn vervangen.

Voorzijde dak voorhuis met merk H & S

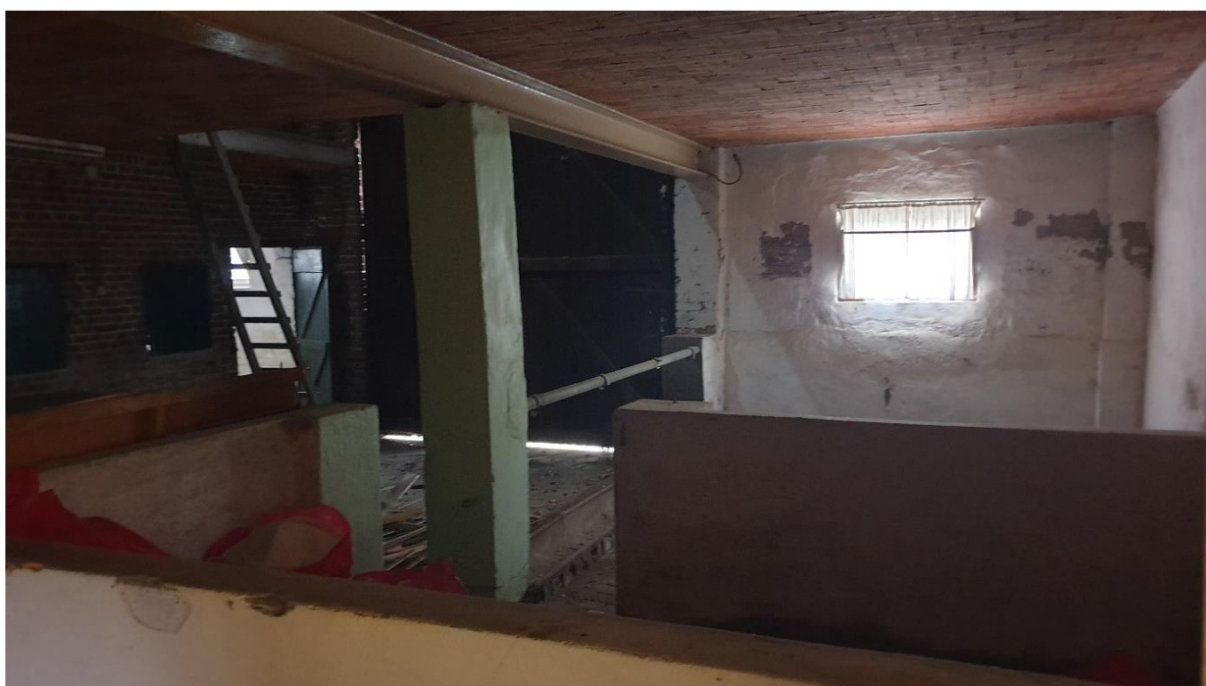
In de achterbouw is de oude stal voorzien van een (nieuwe) dekvloer bestaande uit holle baksteen. Deze is duidelijk niet authentiek ten opzichte van de originele functie van de ruimtes.

Impressiebeeld garage (oude stal) met de holle bakstenen dekvloer
