# Bouwhistorische verkenning

Naar aanleiding van wijziging bestemming locatie

## Kerkstraat 14, 5954 BC Beesel

Vrijdag 9 januari 2025  
2025-104

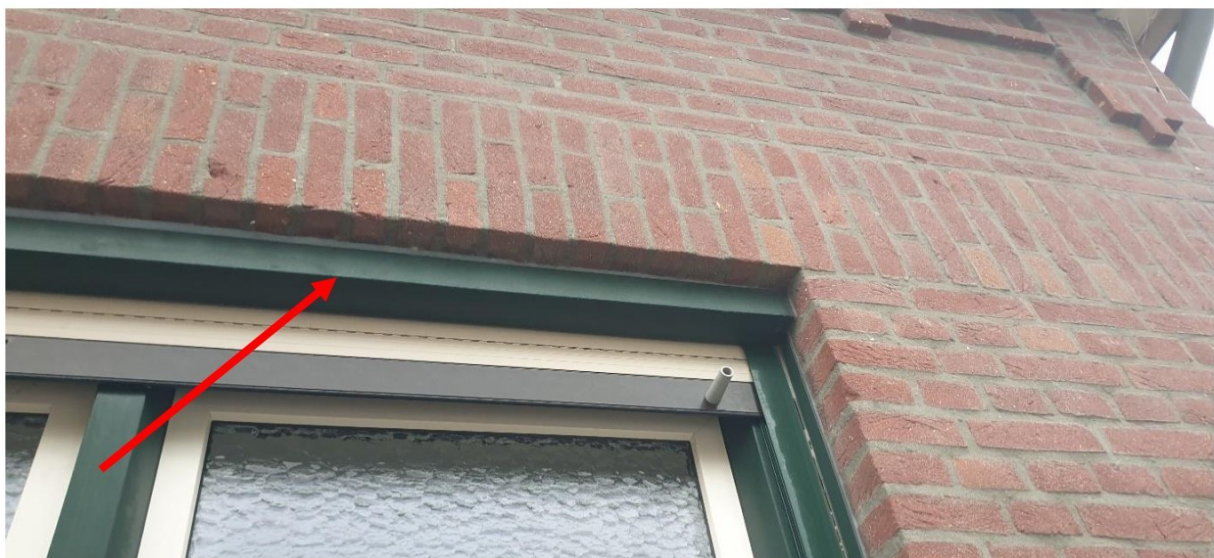
Inbouw rolluiken in de voorgevel

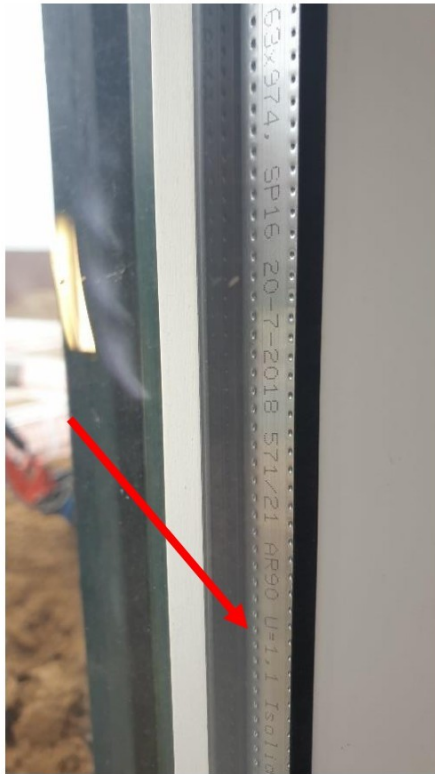
*Gebruik van standaard HR++ ramen in de kozijnen van de gevels is niet authentiek.*

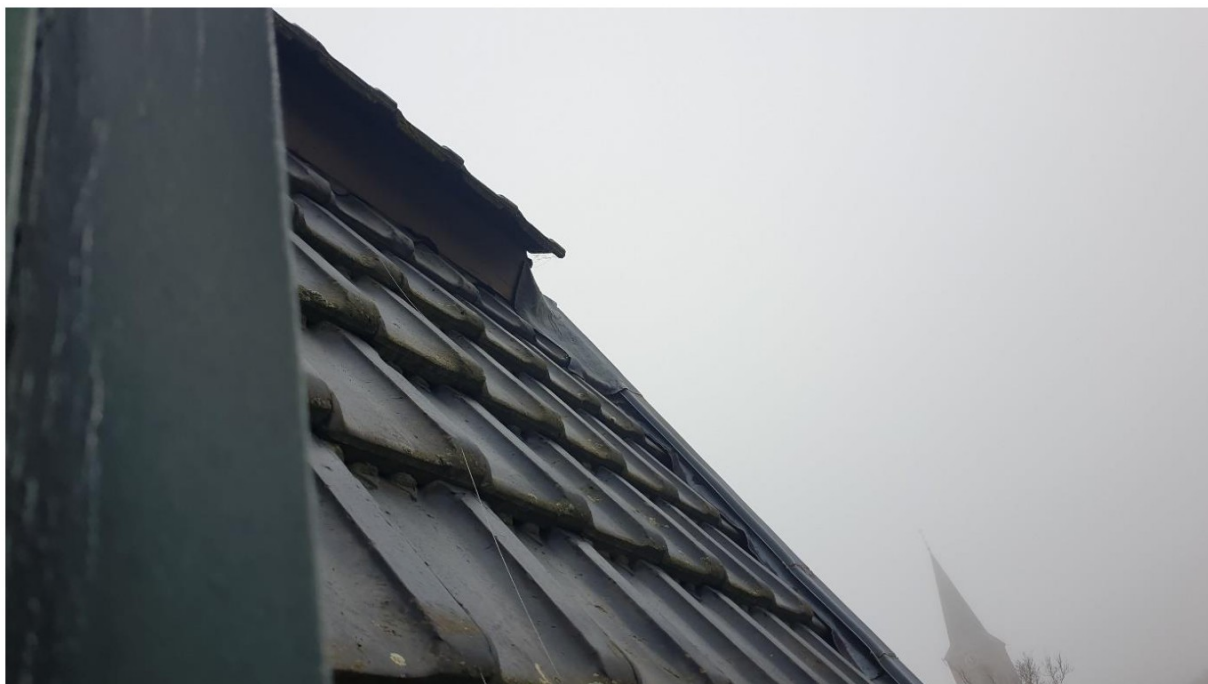
Voorzijde dak voorhuis

Hieruit is dus duidelijk af te leiden dat het dak van het voorhuis geen origineel dakbedekking heeft. Tevens ondersteunt dit de theorie dat tussen 1950 en 1960 het voorhuis grondig is gerenoveerd/verbouwd. Echter ondanks deze informatie betreffende de dakpannen is er nooit met zekerheid vast te stellen dat het dak/ de dakpannen niet in een latere periode zijn vervangen.

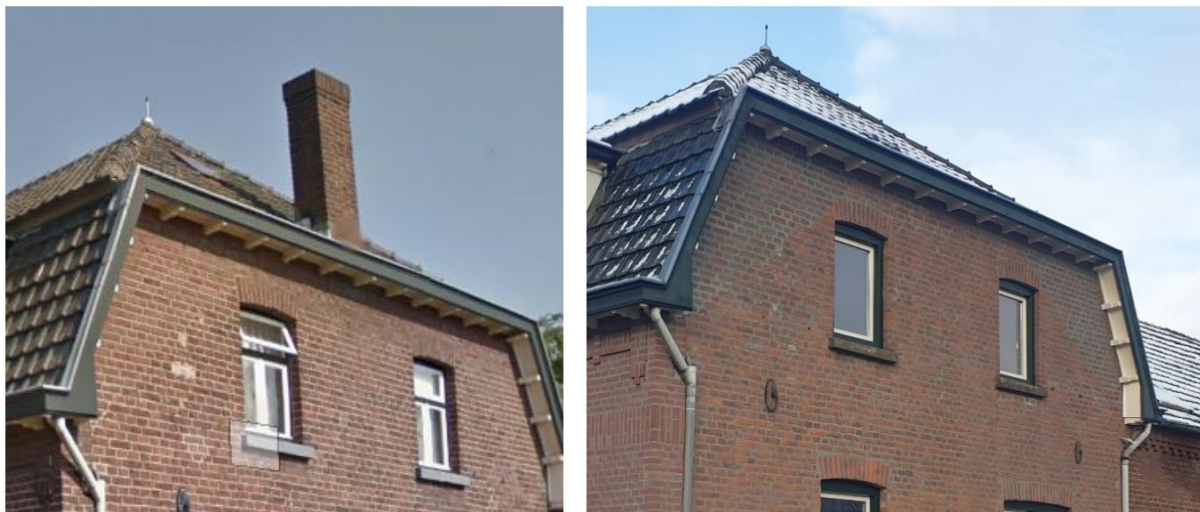
In het verleden hebben er schoorstenen op de kopse zijden van de gevels op het dak van het voorhuis gezeten. Echter zijn beide schoorstenen tussen de periode van juni 2023 en juni 2024 verwijderd. De rede hiervan is niet bekend.

De schoorsteen is verwijderd aan beide zijde van het voorhuis

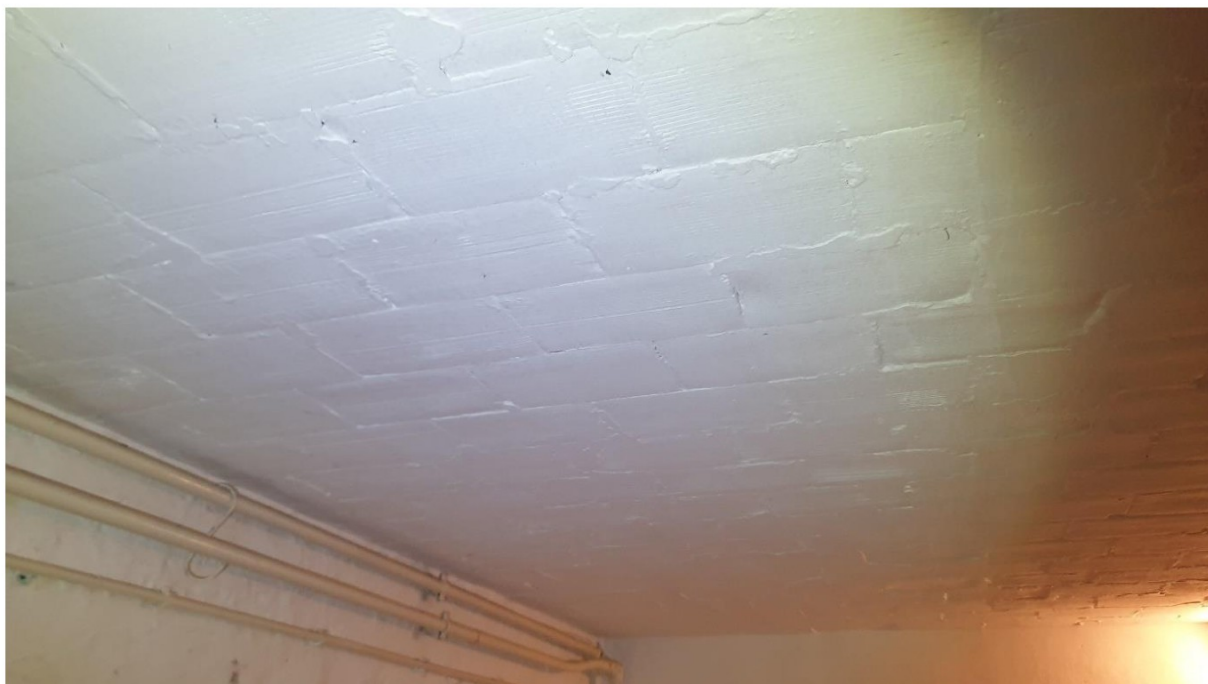
Het linkerdeel (onder aan de trap rechts) betreft een nieuwe kelder, waarbij aan het einde een uitgang is welke met een betonnen trap naar boven naar buiten leidt. De toegang is versperd met een houten deur. De wanden zijn opgetrokken uit metselwerk. Het dek is gemaakt van een holle baksteen. Deze holle bakstenen zijn vanaf het begin van de vijftiger jaren in gebruik tot midden tachtiger jaren. Dat zou overeenkomen met de periode dat de woning grondig is verbouwd. Helaas is er geen exacte datum van deze grote verbouwing bekend.

Plafond "nieuwer" kelderdeel
