# Bouwhistorische verkenning

Naar aanleiding van wijziging bestemming locatie

## Kerkstraat 14, 5954 BC Beesel

Vrijdag 9 januari 2025  
2025-104

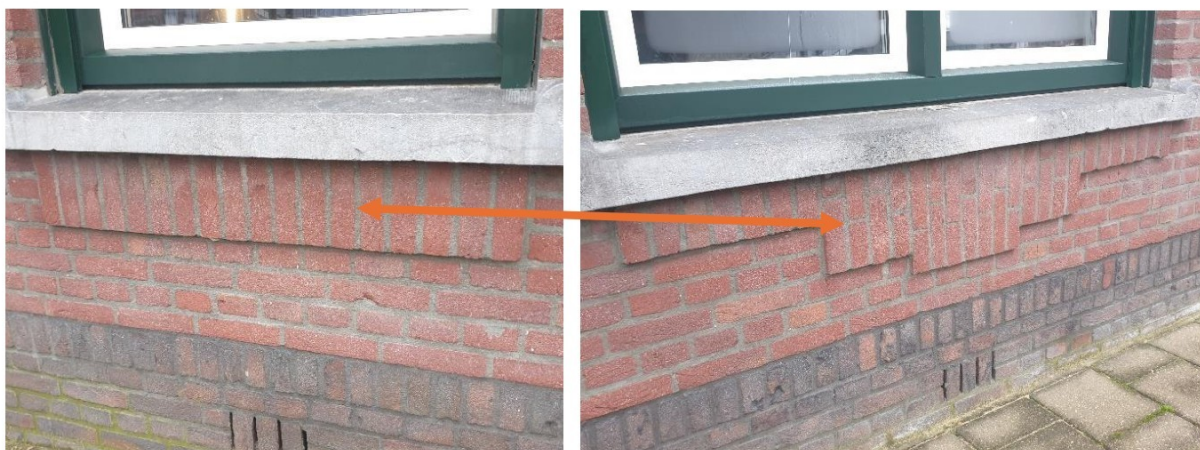
Detailtering welke niet terugkomen in de authentiekere gevels

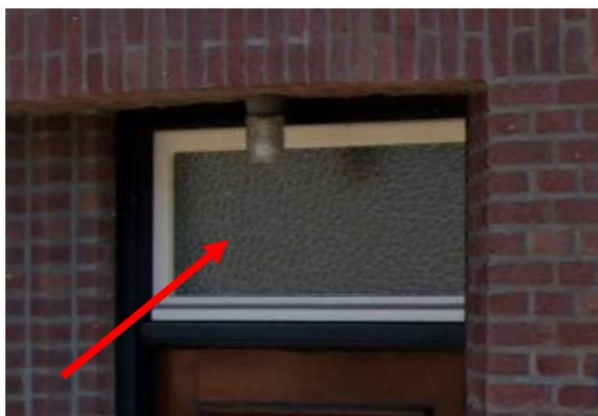
Vernieuwde versie versus oude versie

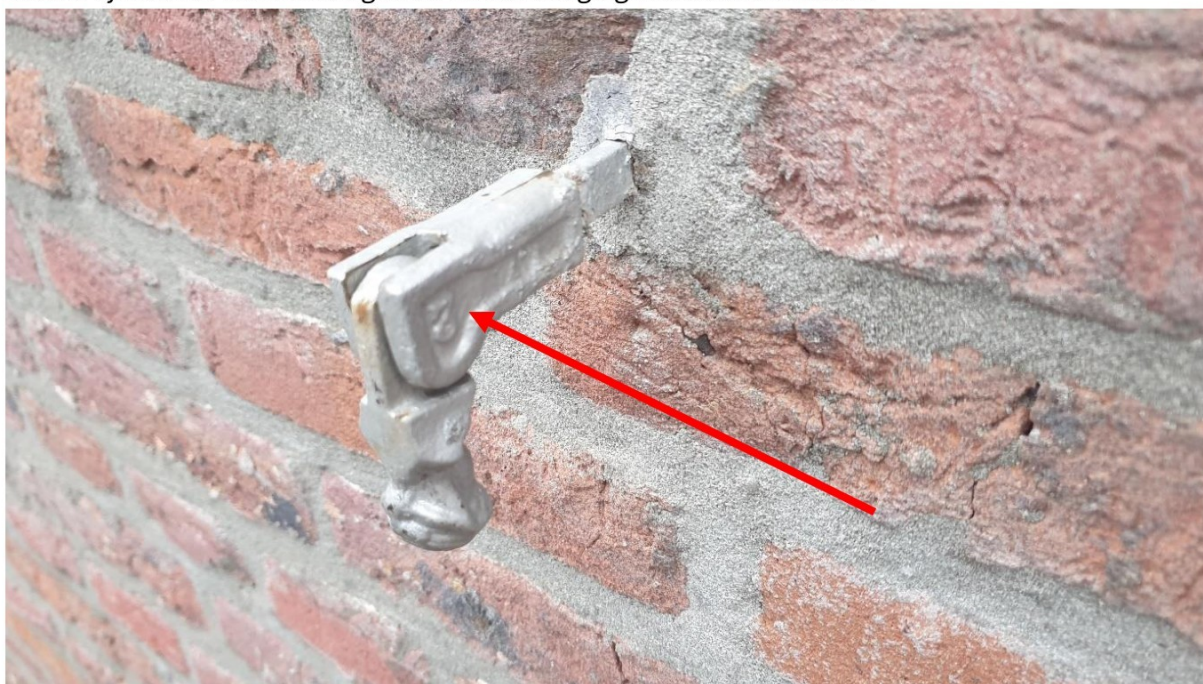
Luikvastzetter

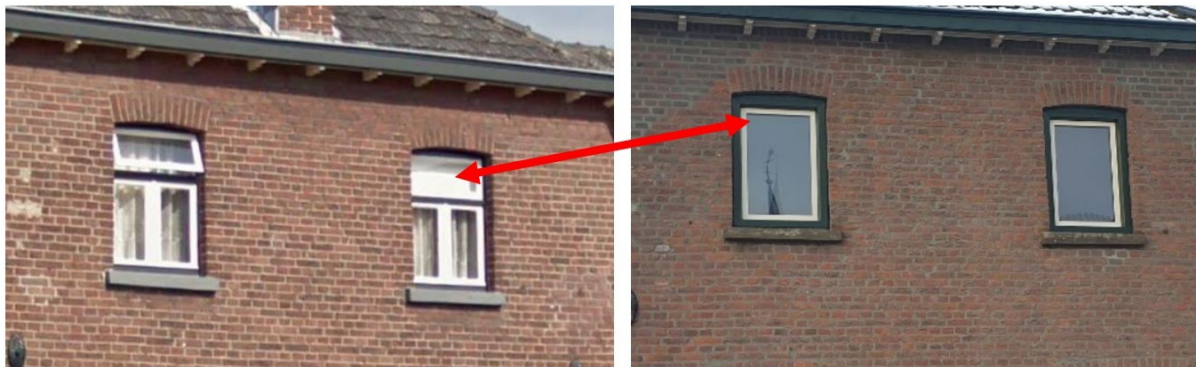
*Op oude beelden is duidelijk zichtbaar dat de raamindeling van de ramen in de zijgevels zijn aangepast.*

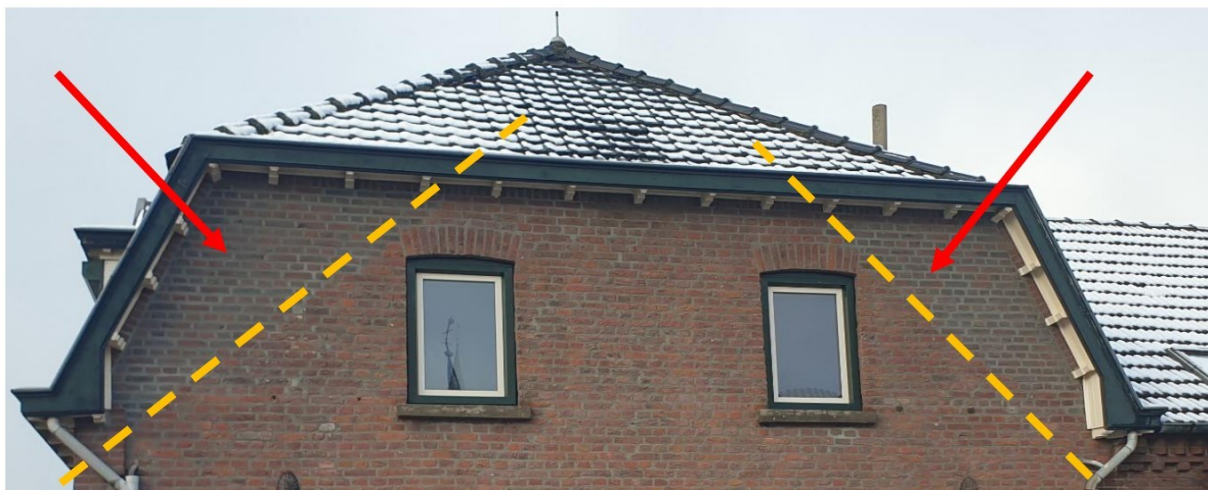
Aanpassing van de dakvorm rechterzijde

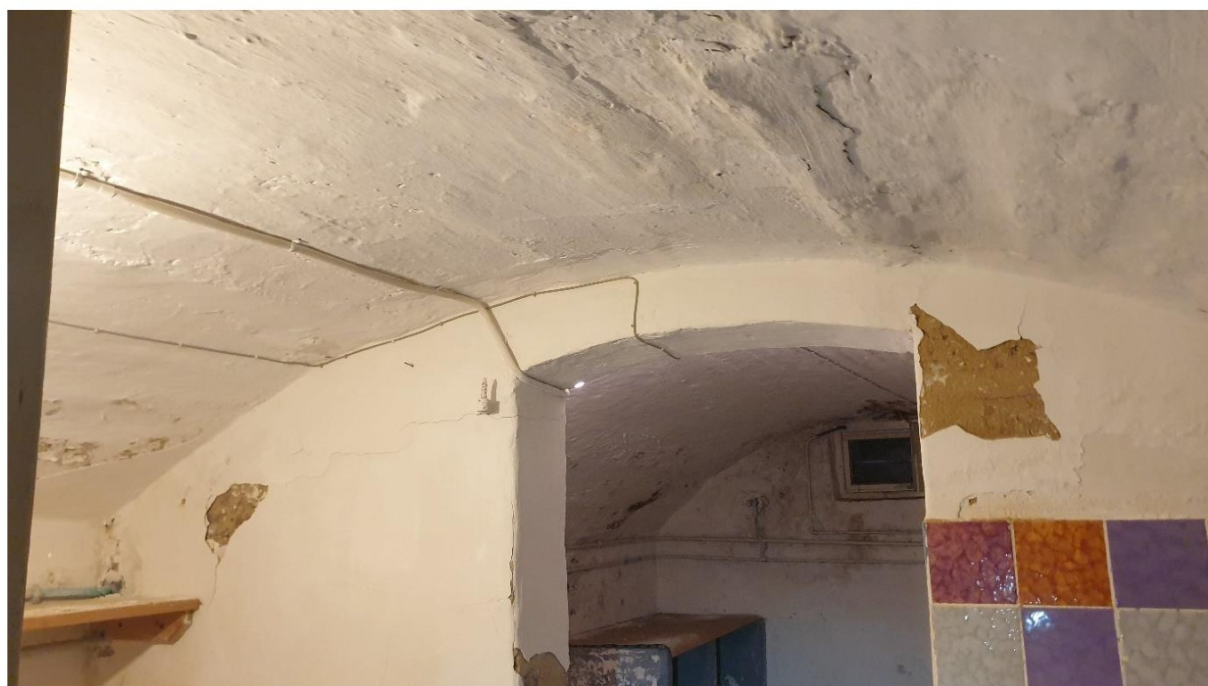
Gewelfkelder in het portaaldeel en het rechterdeel.

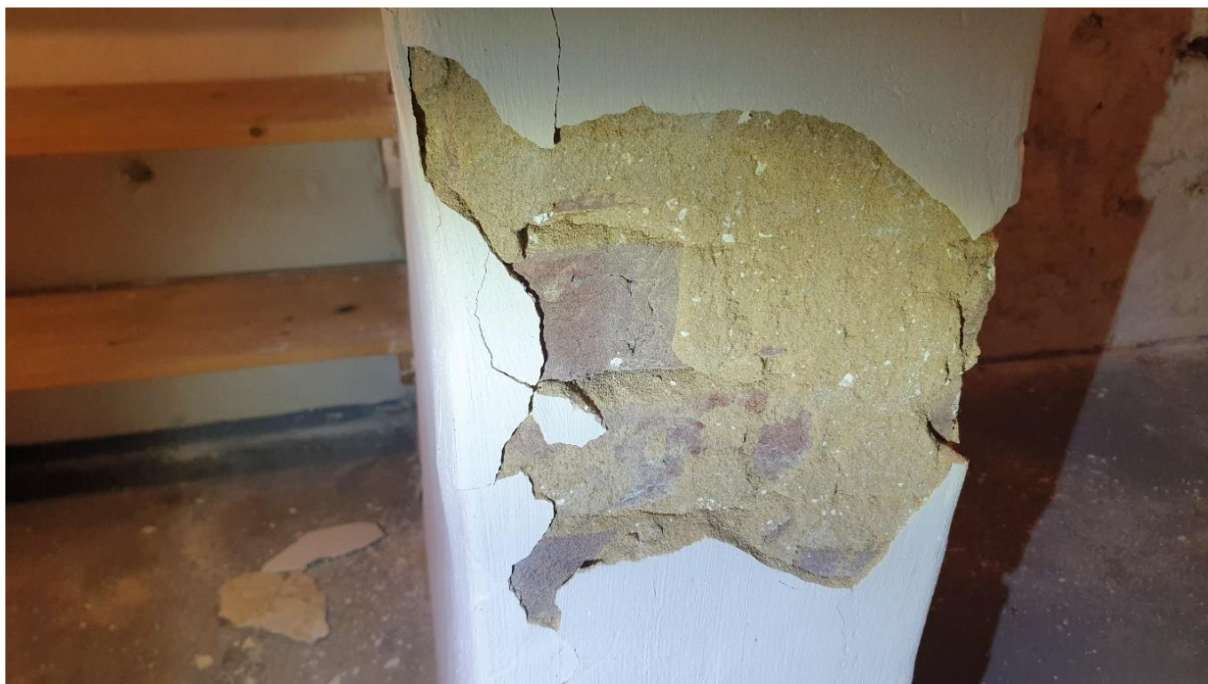
Zichtbaar metselwerk

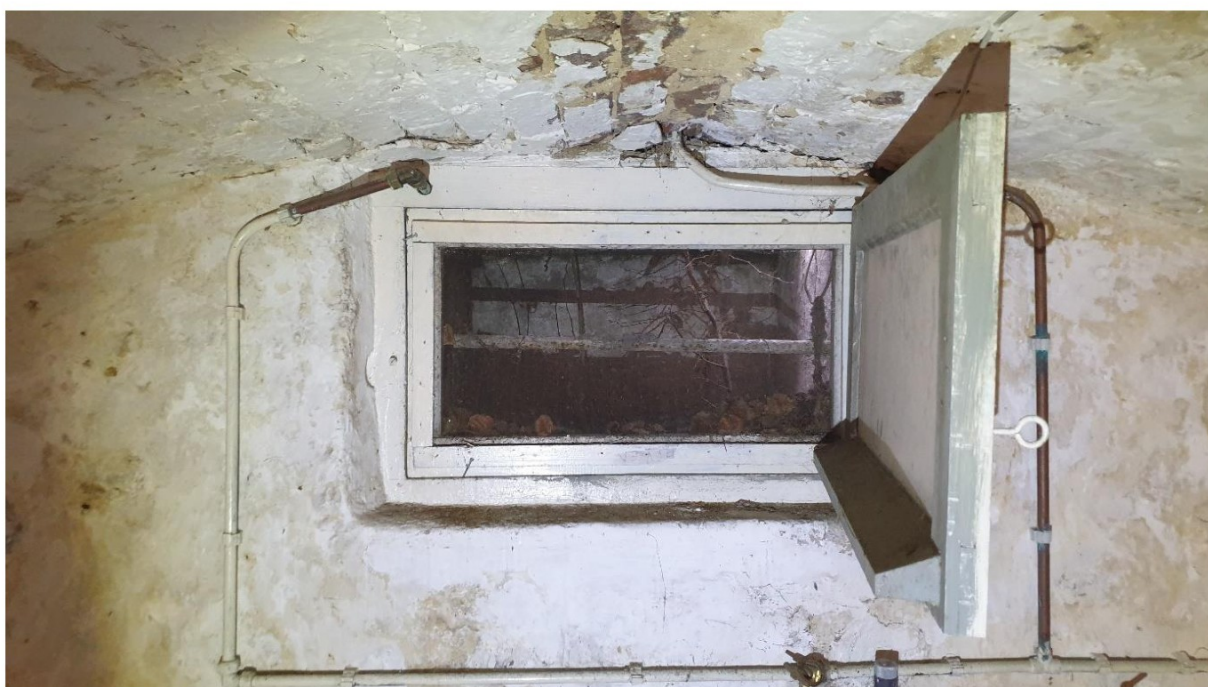
Sporen van baksteen in het gewelf van het betreffende kelderdeel.

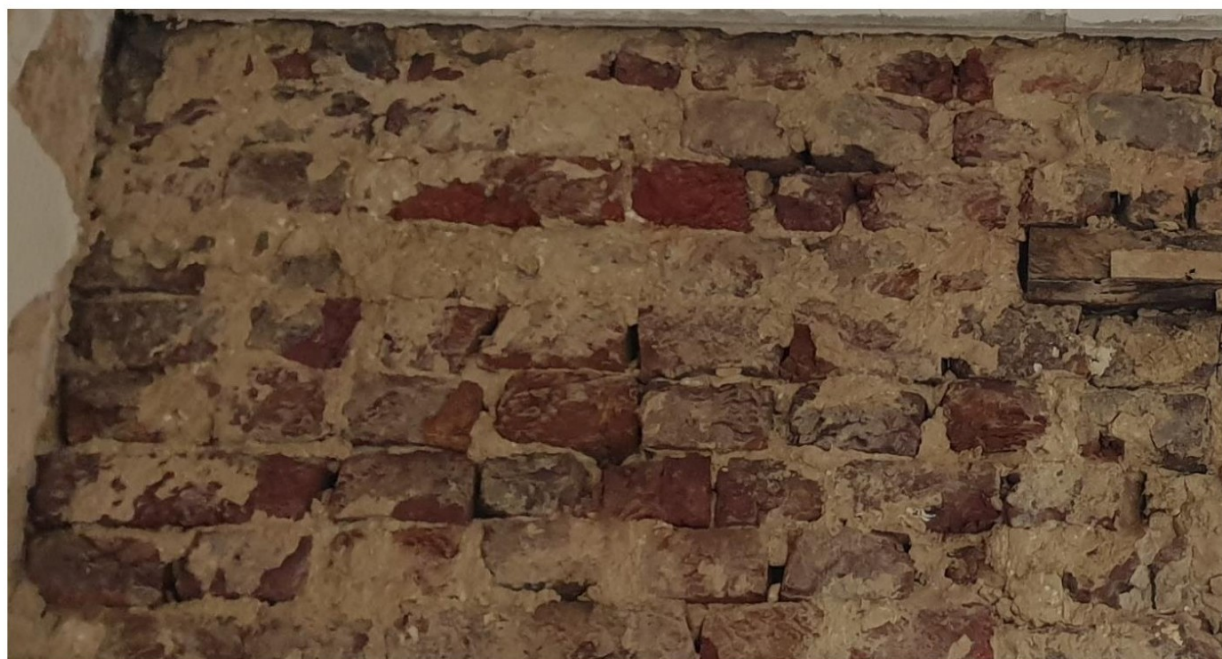
Het voorhuis is oorspronkelijk geheel gebouwd uit een handgevormde baksteen. De voorgevel was oorspronkelijk een halfsteensmuur. Dit is te herkennen aan de kopse “rest” stenen die gebruikt zijn aan de binnenzijde van de wand. En tevens dat dus het kruisverband niet strookt met de binnenzijde, zoals dit bij de stal op de verdieping wel duidelijk zichtbaar is

Detail binnenmuur voorgevel

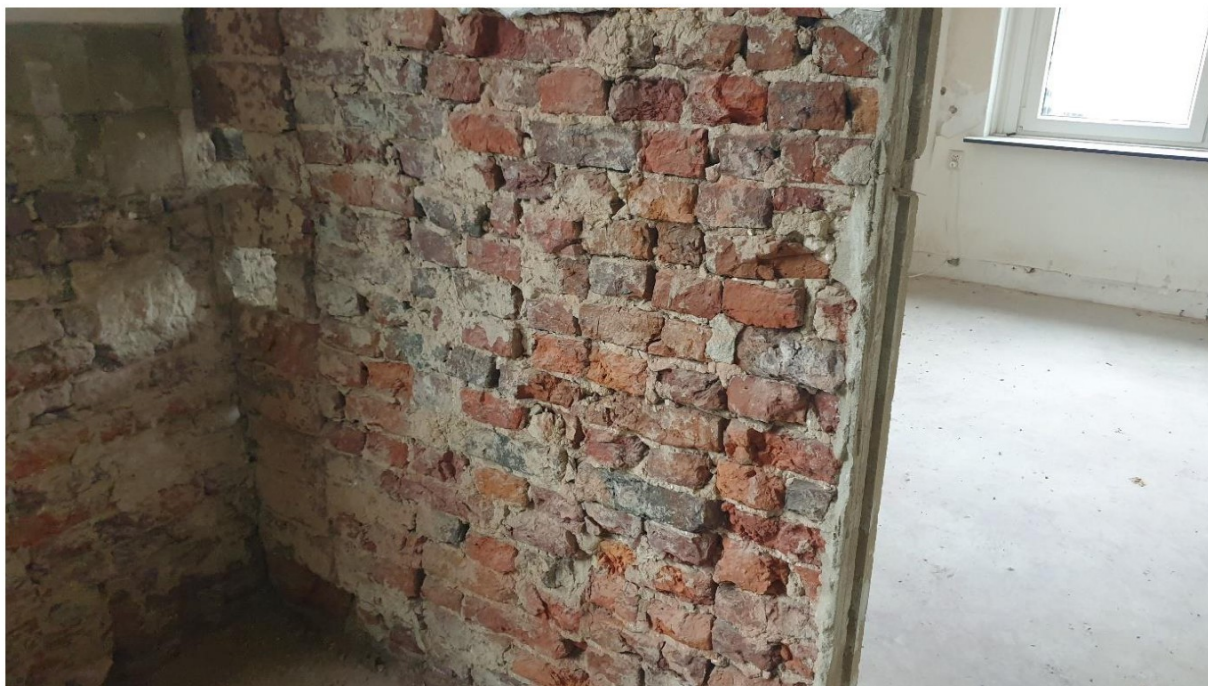
De binnenwanden van het voorhuis zijn opgebouwd uit baksteen. Ook zijn diverse materialen gebruikt als vensterbank. Het plafond in het voorhuis is opgebouwd uit een regelwerk met daar tussen stro en leem waarna het met gips is afgewerkt.

Binnenwand voorhuis

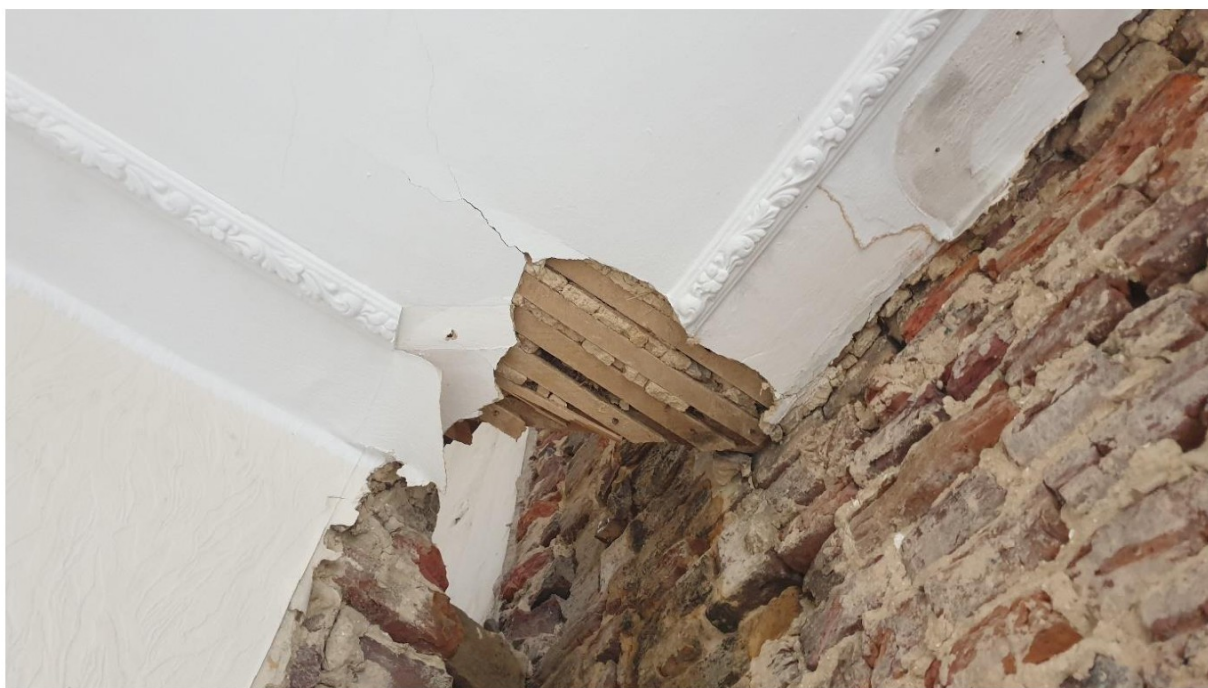
Detail plafond opbouw

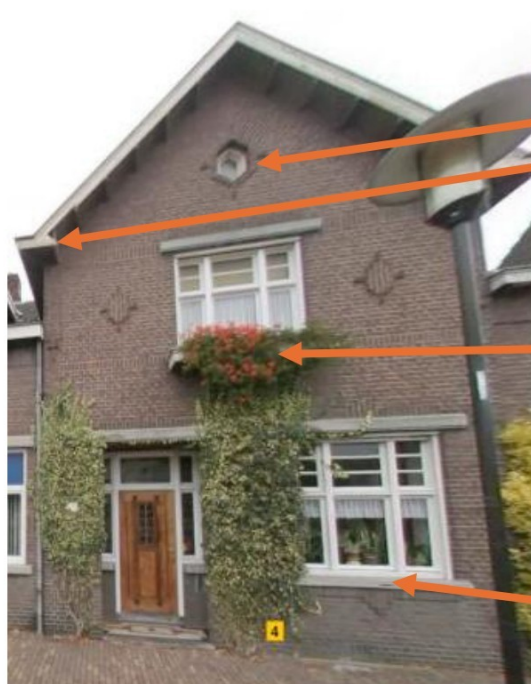
Vergelijkbare woning Markt 4 te Beesel

Na speurwerk is echter ontdekt dat er op de markt 4 in Beesel een vergelijkbare voorgevel heeft gestaan als op de Kerkstraat 14. Diverse elementen en details zijn vergelijkbaar aan beide woningen.

- Zelfde vorm raamkozijn in de topgevel
- De topgevel uitstraling
- Zelfde overstek
- De bloemenbak in de voorgevel
- Natuursteen waterslag onder het kozijn
- Zelfde soort metselwerk verfraaiing onder een van de kozijnen
